補綴前処置としての矯正歯科治療

多数歯に不適合補綴装置が装着 されていた Angle Class III 症例

川里邦夫 (あわさと歯科・矯正歯科 大阪市北区)

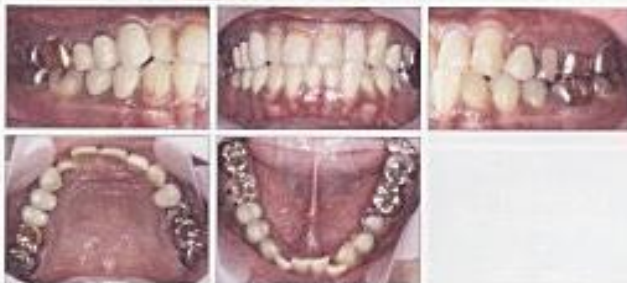
図1 初診時の顔貌および口腔内写真(38歳4カ月)

治療開始年齢は38歳4カ月で、上下の歯槽の叢生と交叉咬合を主訴に来院した。全身所見に特記事項は認められなかった。顔貌では、正貌は下顎が左側へ偏位していた。歯槽はオトガイの突出を伴う下顎
